Ολοκληρώθηκαν οι εργασίες συντήρησης και ανάδειξης του Τέμπλου στην Ευαγγελίστρια Πειραιώς

Ολοκληρώθηκαν οι εκτεταμένες εργασίες που είχαν ξεκινήσει με το Τέμπλο, στοχεύοντας στην ανάδειξη του κάλλους του Ιερού Ναού Ευαγγελιστρίας Πειραιώς.

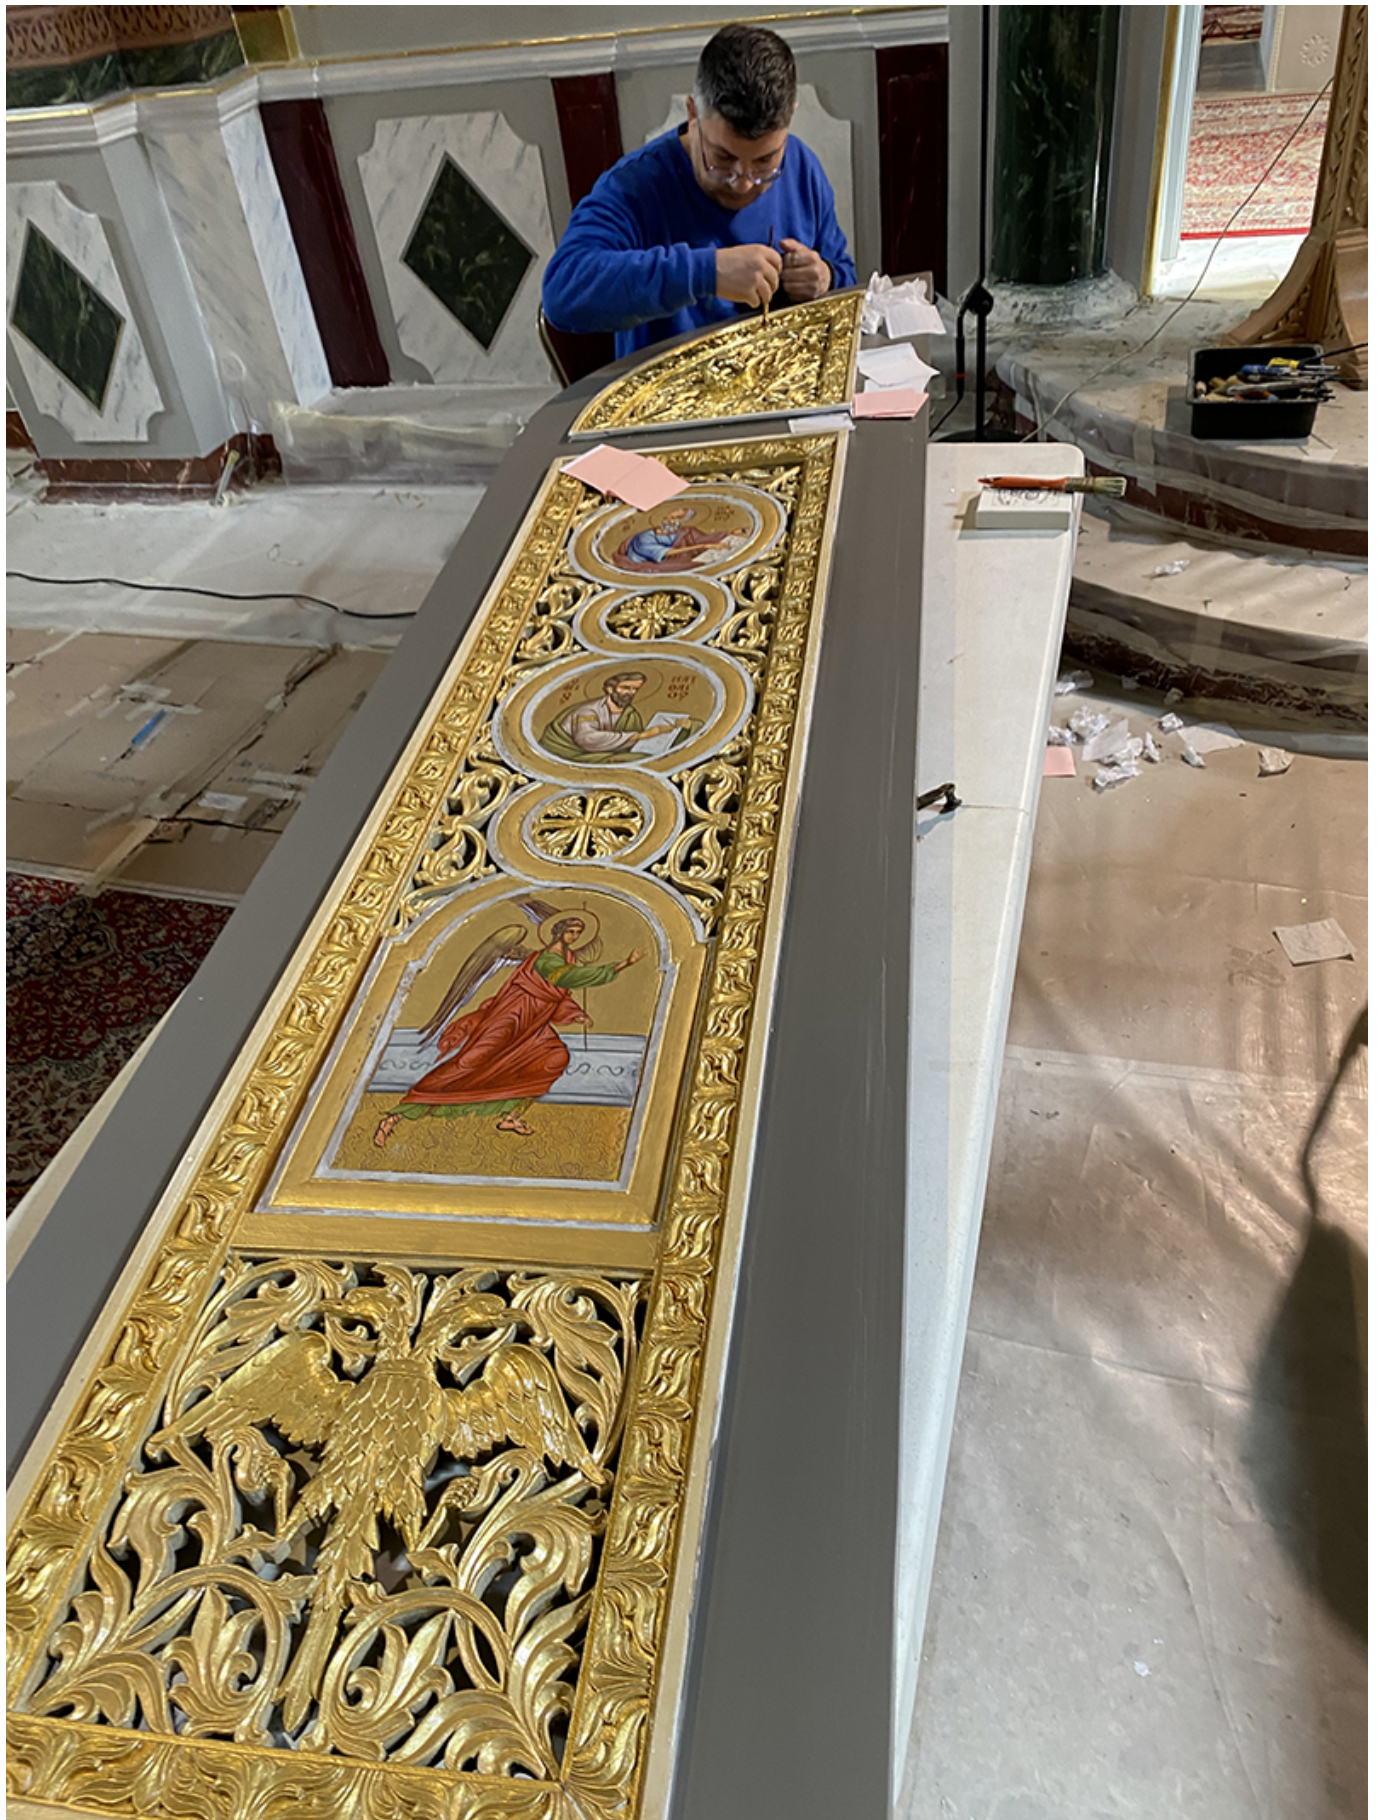
Το Τέμπλο, όπως είχαμε όλοι παρατηρήσει, σε πολλά σημεία του, παρουσίαζε φθορές και απώλειες των χρωματισμών πάνω στην κτιστή επιφάνειά του, όπως και κάποιες εικαστικές και αισθητικές ατέλειες, λόγω κυρίως της παλαιότητάς του.

Οι εργασίες που πραγματοποιήθηκαν, αφορούσαν, μεταξύ άλλων, την συντήρηση και την ζωγραφική διακόσμηση του Τέμπλου, την στερέωση των τμημάτων που παρουσίαζαν φθορές, την συμπλήρωση των απωλειών και των ρωγμών και την επιχρύσωση τμημάτων που φέρουν ανάγλυφο διάκοσμο.

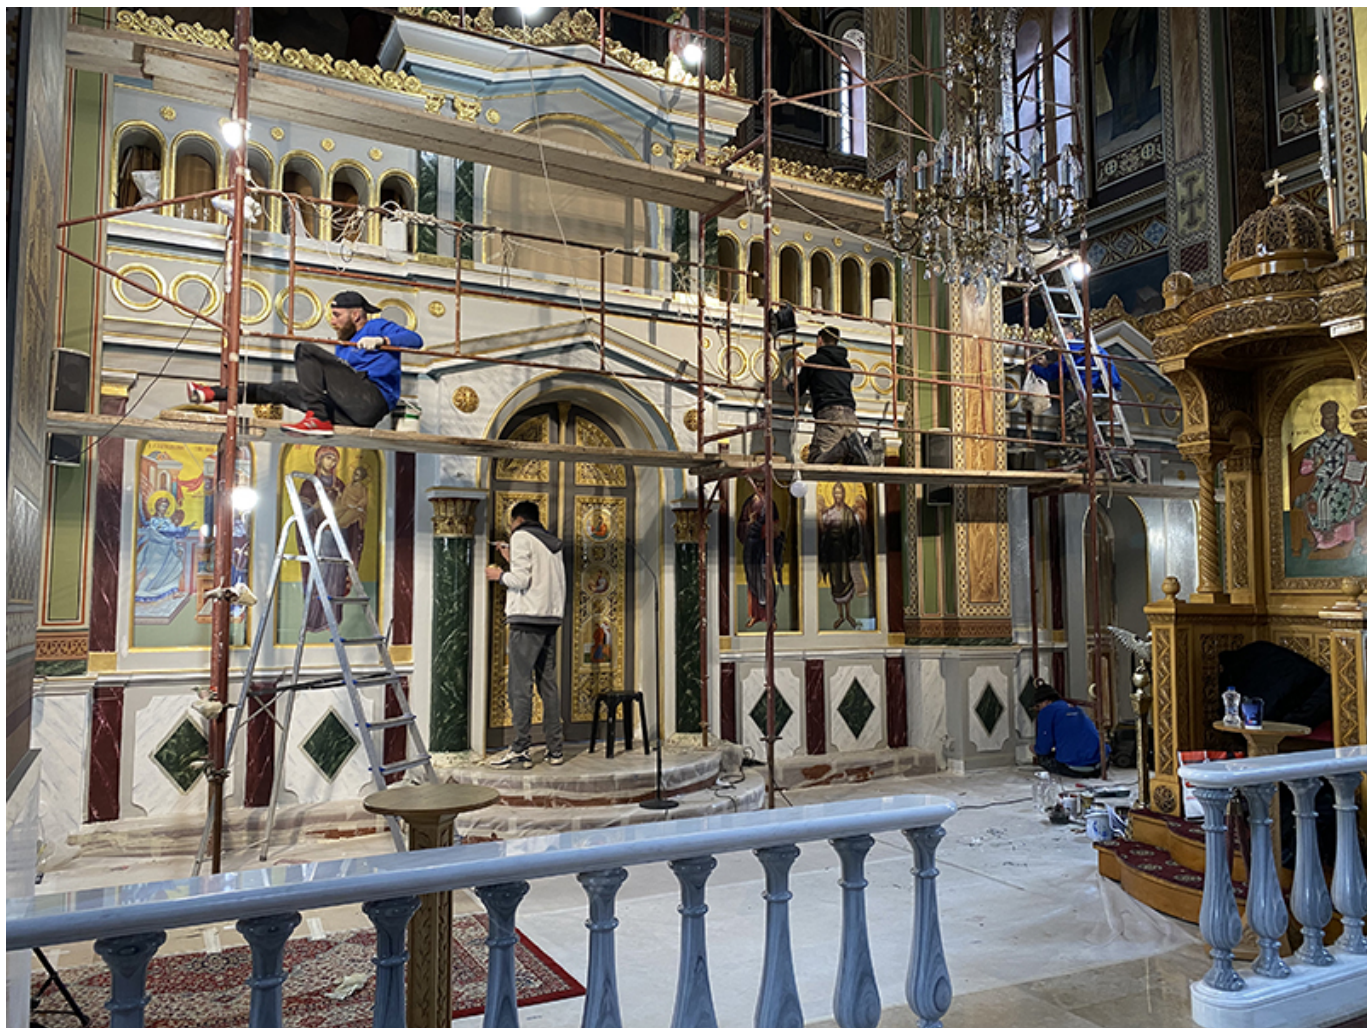
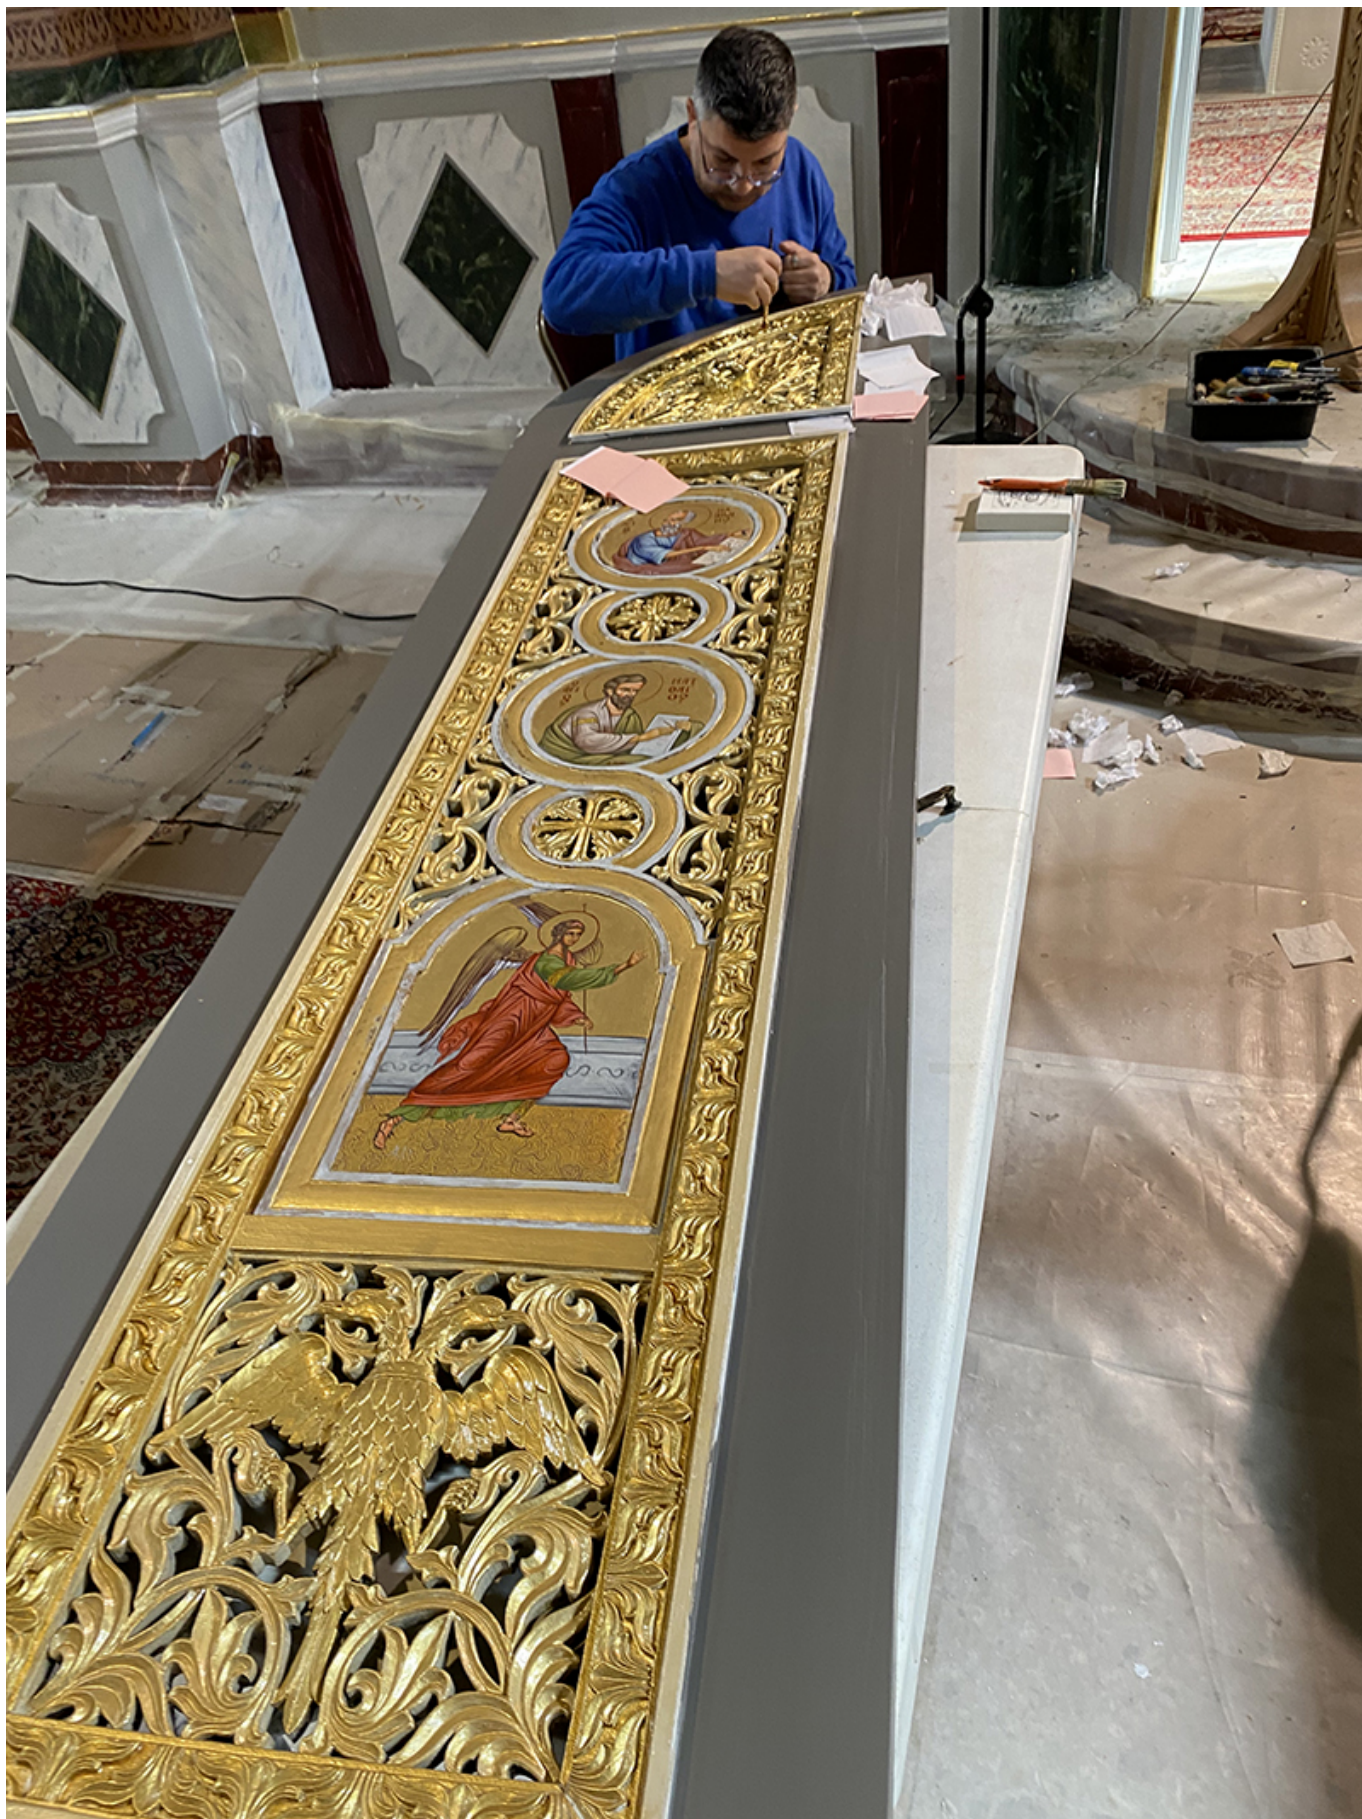
συντήρηση και αποκατάσταση των φορητών και σταθερών εικόνων του Τέμπλου, που παρουσίαζαν έντονες και εκτεταμένες φθορές και οι οποίες χρονολογούνται από το 1899.

Προκειμένου να συντηρηθούν και να αναδειχθούν οι εικόνες του τέμπλου πραγματοποιήθηκαν οι εξής επεμβάσεις:

Αφαίρεση των μεταλλικών πάμφυλλων όπου υπάρχουν, από την επιφάνεια των εικόνων.

Δοκιμές καθαρισμού, ώστε να επιλεγεί ο κατάλληλος διαλύτης που θα εξασφαλίσει το καλύτερο δυνατό αποτέλεσμα.

Απεντόμωση του ξύλινου υποστηρίγματος με την εφαρμογή απεντομωτικού υλικού (γέλη περμεθρίνης).

Καθαρισμός του ξύλινου υποστηρίγματος με σκοπό την απομάκρυνση των επικαθίσεων.

Στερέωση του ξύλινου υποστηρίγματος με ακρυλική ρητίνη Paraloid B72 σε ακετόνη σε αναλογίες 3-5% κ.β.

Στερέωση των ρωγμών και των αποσπασμένων τμημάτων του ξύλινου φορέα με βυνιλική κόλλα τύπου Vinavil Stella Bianca.

Στερέωση της προετοιμασίας και της ζωγραφικής επιφάνειας με ακρυλικό γαλάκτωμα Primal σε νερό σε αναλογίες 10-15 % κ.ό. Όπου χρειάστηκε ασκήθηκε μικρή πίεση με βάρος με την παρεμβολή φύλλου πολυεστερικής μεμβράνης (melinex).

Καθαρισμός της ζωγραφικής επιφάνειας με χημικό και μηχανικό τρόπο με κατάλληλους χημικούς διαλύτες, με τη χρήση μεγεθυντικού φακού για επιμελή έλεγχο της λεπτής αυτής εργασίας. Ο καθαρισμός έγινε τμηματικά με παράλληλο έλεγχο του χρόνου παραμονής των διαλυτών στη ζωγραφική επιφάνεια με την εφαρμογή white spirit στην υπό καθαρισμό περιοχή, καθώς το τελευταίο εξουδετερώνει τη δράση των διαλυτών. Ο καθαρισμός περιελάμβανε την αφαίρεση λιπαρών ουσιών και επιφανειακών ρύπων και την απομάκρυνση του οξειδωμένου βερνικιού. Ο καθαρισμός δεν ήταν ιδιαίτερα έντονος-βαθύς, προκειμένου να διατηρηθεί η φυσική πατίνα των εικόνων.

Αισθητική αποκατάσταση με υδατοδιαλυτά χρώματα σύμφωνα με τη δεοντολογία συντήρησης.

Επίχριση βερνικιού στην επιφάνεια της ζωγραφικής.

Επίχριση της πίσω όψης των εικόνων με συντηρητικό ξύλου και σε χρωματικό τόνο όμοιο με αυτόν του φυσικού ξύλου.
